KUMU

LIGIPÄÄSETAVUSE HINNANG

Objekti kirjeldus/nimetus: **Kumu kunstimuuseum**
Kategooria ja tüüp: muuseumid
Aadress: Weizenbergi 34, Tallinn
Kontakt: www.kumu.ee

5.06.2013 analüüsti invaligipäasetavust **Kumu kunstimuuseumis** (Tallinn, Weizenbergi 34), et anda hinnang olemasolevale olukorrale invanõuete seisukohast („Nõuded liikumis-, nägemis- ja kuulmispuudega inimeste liikumisvõimaluste tagamiseks üldkasutatavates ehitistes“, *Majandus- ja kommunikatsiooniministri 28. novembri 2002. a määrus nr 14*).

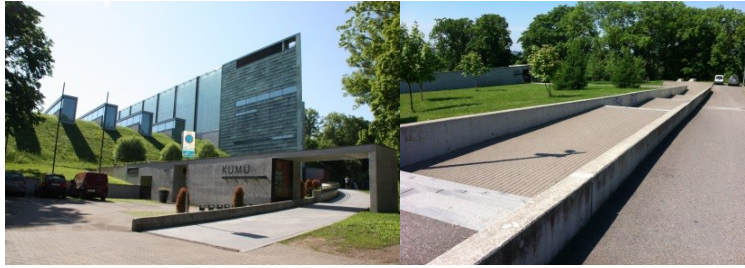
- 1.1.** KUMU asub Lasnamäe nõlval Kadrioru pargi servas, Weizenbergi ja Valge tänava vahelisel alal.
- 1.2.** Lähimad bussipeatused asuvad Valgel tänaval 70-80m kaugusel liftist. Liftist muuseumi hoovi sissepääsuni veel 170 m.
- 1.3.** KUMU-l on kolm sissepääsu; Kadrioru pargist, Valge tänavalt A.Weizenbergi tänava kaudu kaldteedelt hoovi ja Valge tänavalt bussipeatuste juurest liftiga KUMU hoovi.

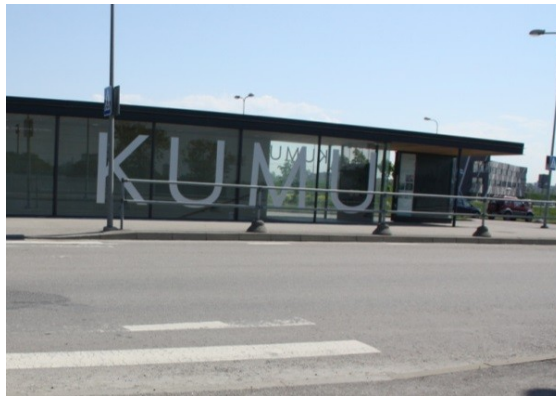
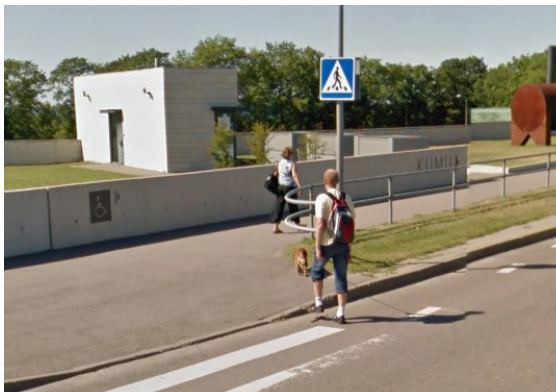
- 1.5.** Valge tn bussipeatuses (linna poolt tulles) on ootepaviljonil suured KUMU kirjad. Ülekäigukohas on betoonseinal suunav ratastoolimärk liftini ja Kumu silt.

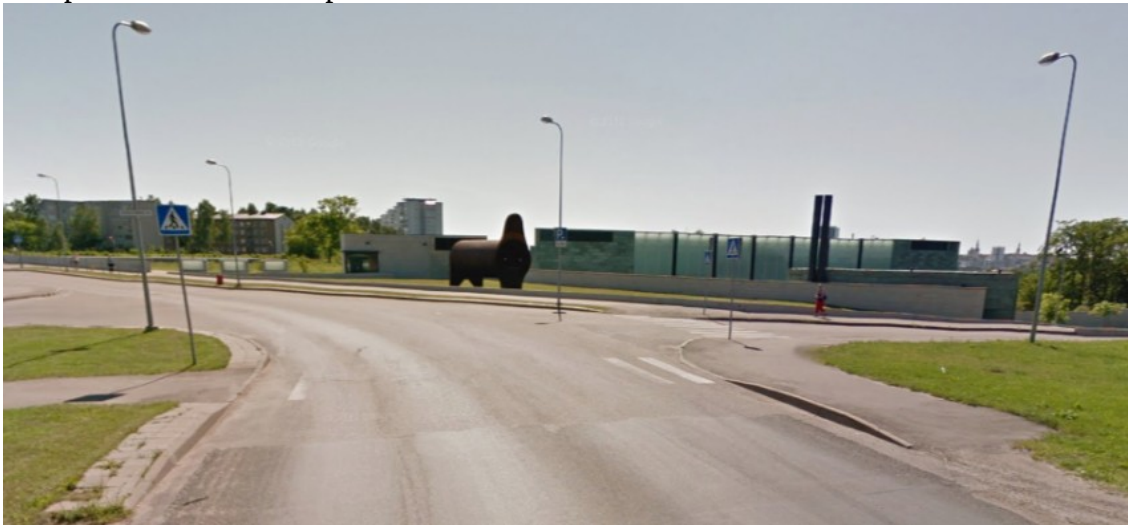
- 1.6.** Valge tn (Teletorni poolt tulles) võiks olla siiski mingi **märgatav infosilt** (kontrastne tahvel, lipud vms) Kumu kohta (metallkonstruktsiooni kõrval), mis aitaks sissepääsu muuseumisse paremini tuvastada.

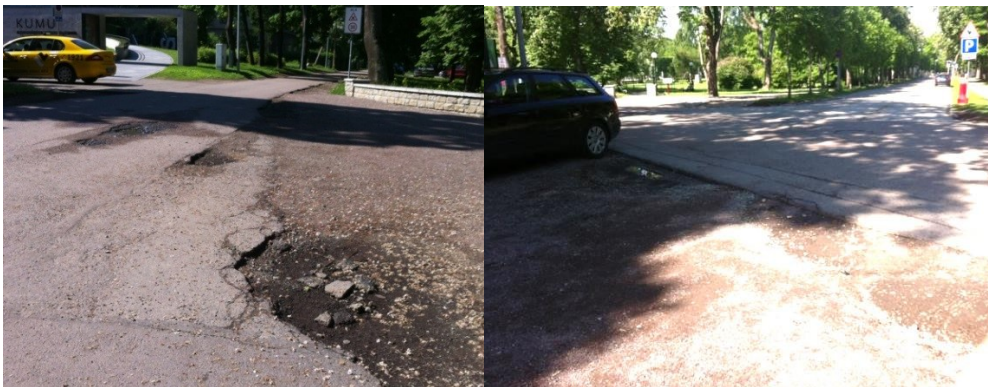
- 2.1.** Kadrioru pargi kõnniteed on kaetud tihendatud graniitkillustikuga, mis on manuaal- ja elektrilistele abivahenditele läbitavad. **Kohati esineb auke**, lagunenud teekatet ja suuremaid kruusakive. Agud peab täitma ja kivid nii parklast kui ka kõnniteedelt eemaldama.

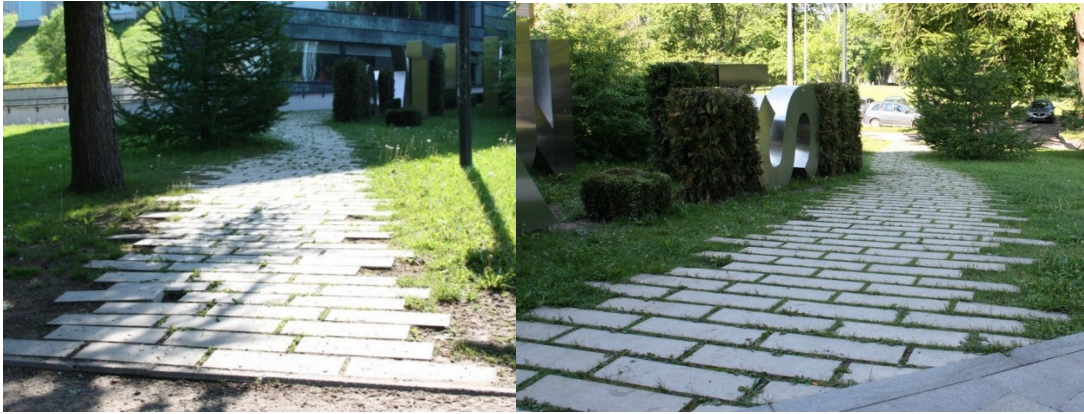
- 2.2.** Parklast pääseb KUMUsse otse kivilillutisega kõnniteed kaudu (pikkus ~60 m). Pealeminekul on **serv 3-4 cm ja äravajunud plaat**, mis on ohtlik. Kaldtee kalle on ~13%, mille läbimisel on vajalik kõrvalabi. Serv tuleks madaldada või tõsta teekatet serva ees (lubatud serva kõrgus 0-2,5 cm) ning vajunud kivid taastada. Otstarbekam on muuseumisse minemine ringiga lauget kaldteed pidi.

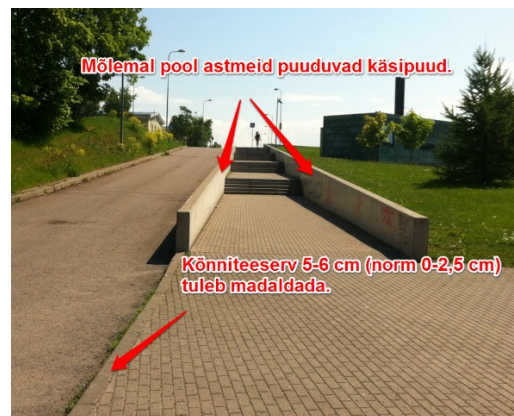
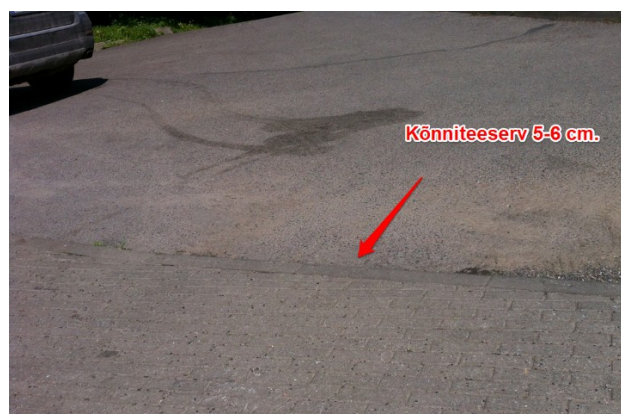
2.4. Sisepääsul Valge tn suunalt (Kadrioru pargi trepi juures) on **kõrge kõnniteeserv 5-6 cm** (norm 0-2,5 cm), mis tuleks alla lasta nõutava kõrguseni. Treppidel on **puudu käsipuud**, need tuleb lisada mõlemale poole astmeid.

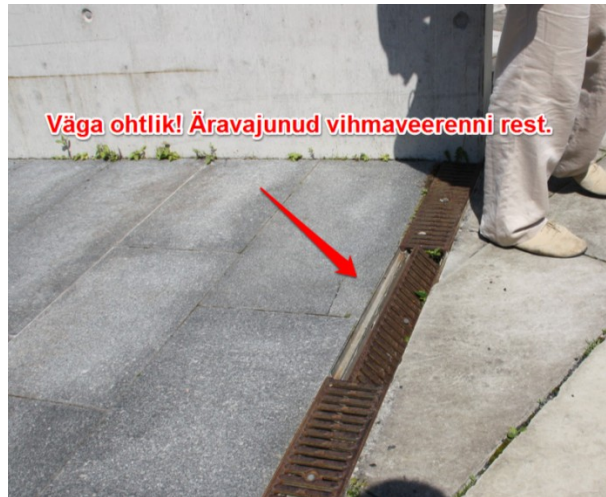
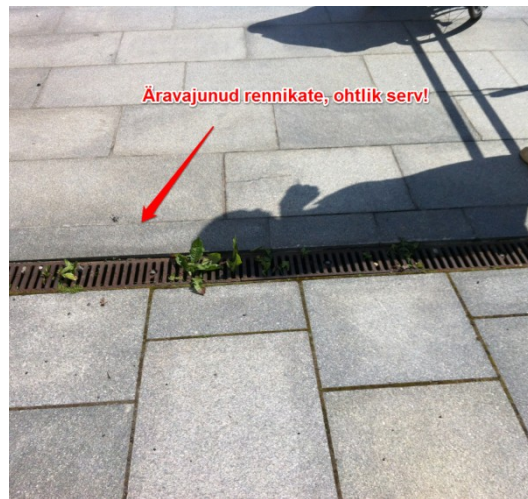
2.5. Lasnamäe nõlva kaldtee vihmaveerenni kate on mitmest kohast **väga ohtlikult ära vajunud**. Mitmes kohas oli lahtist või **murenenu kiviplaati**.

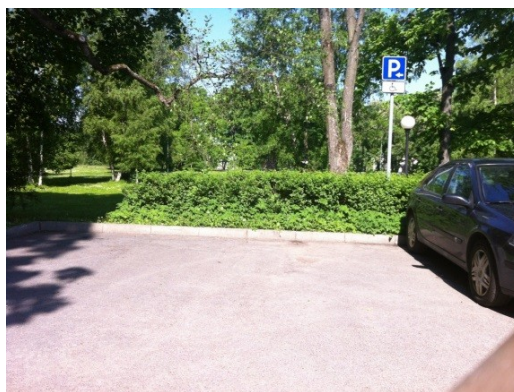
- 3.1.** Parkimine asub Kadrioru pargi servas, alumise sissepääsu lähedal (~125 m kaugusel uksest). Parklas on 4 invaparkimiskohta, piktogrammide teekattel puuduvad. Parkimiskohad tuleks tähistada **piktogrammiga teekattel** ja **lisatahvlitega** (igale kohale eraldi), parkimiskoha laius 3,6 ja pikkus 6,0 m. Väljasõidul kõnniteele on lagunened teekatet, mis tuleks parandada.

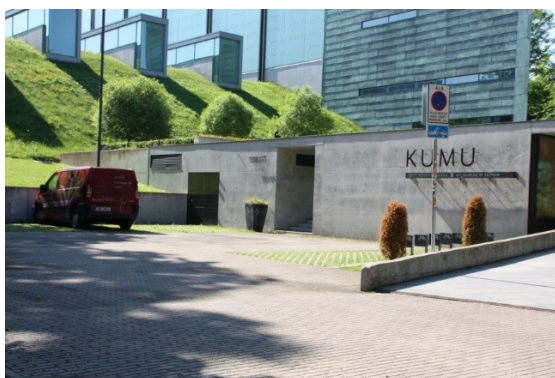
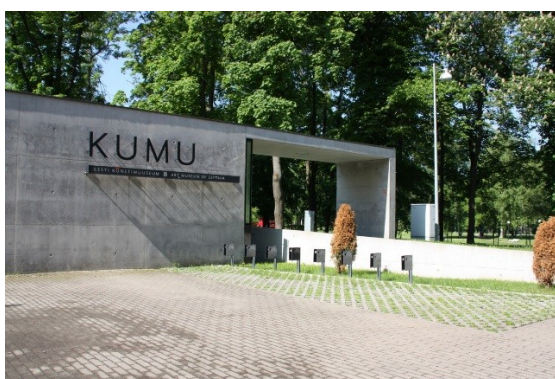
3.2. 2 invaparkimiskohta tuleks tuua sissepääsukaldtee lähedusse, vt pilt ning tähistada piktogrammiga teekattel ja lisatahvlitega (igale kohale eraldi), parkimiskoha laius 3,6 ja pikkus 6,0 m. Parkimiskoha kõrvale ei tohiks jääda murukivi teekatet, kuna ratastoolis olles ei ole võimalik seda läbida.

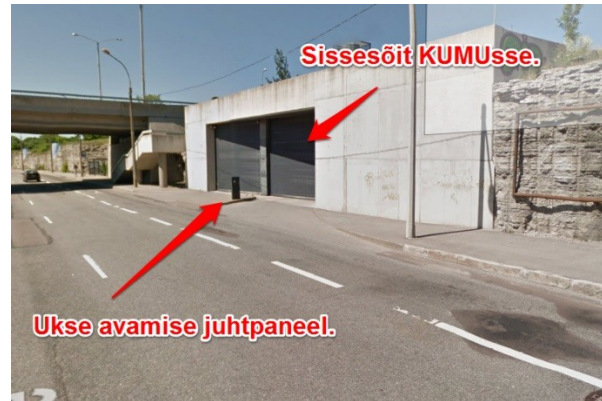
- 3.3.** Eritranspordiga (tõstukbuss vms) on võimalik Kumusse pääseda Laagna tee kanalist, selleks tuleb kasutada sissesõidu ees olevat juhtpaneeli. Sissesõidu läheduses peaks olema **märgatav infosilt**.

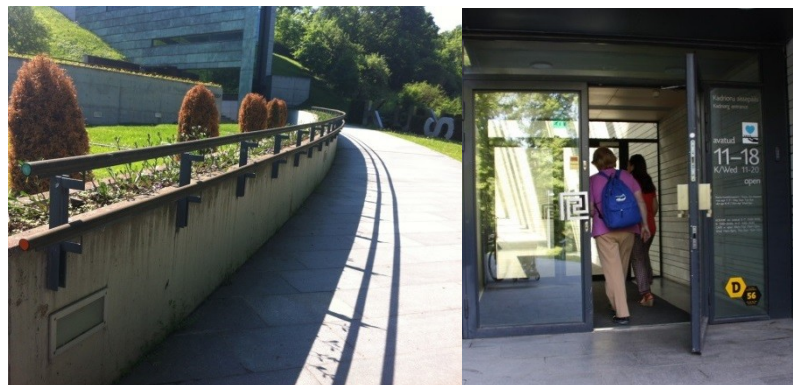
- 4.1.** Kadrioru sissepääsu kaldtee pikkus on 70 m, kalle on 4-5%, käsitugede kõrgus on 75 cm ning 95 cm. Kaldtee alguses 15 meetri ulatuses on käsitugi puudu.
- 4.2.** Sissepääsul on kasutusel 2-e poolega tavauks, mille ühe poole laius on normikohane 900 mm. Ukse avamine on **väga raske** (tõmbejõud 7 kg). Ehitusnormi järgi peab uks avanema kergelt, Soome vastav norm on 2 kg. Ukse käik **tuleb reguleerida 2-3 kg tõmbejõule**.

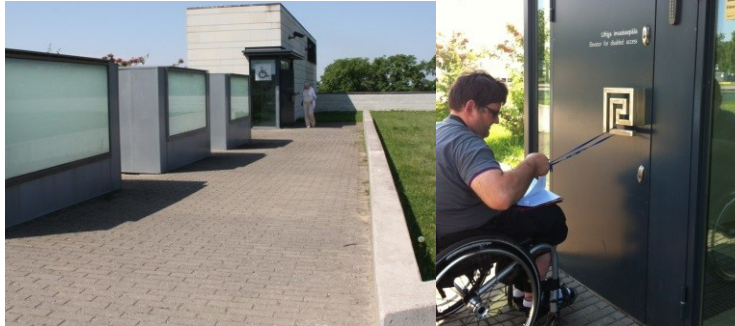
- 4.5.** Valge tänava bussipeatusest pääseb liikumisabivahendi kasutaja muuseumisse spetsiaalse liftiga, suunad ja viidad on olemas. **Liftiruumi uks avaneb väga raskelt**, tõmbejõud 7kg, see tuleb reguleerida 2-3 kg avanemisele.

Uksel olevast infost ei selgu, millal liftiruum on avatud. Tuleks lisada vastavad **selgitused (lahtiolekuajad)**.

Ukse lävepaku kõrgus 3cm on veidi üle normi kuid ümbertegemist ei vaja. Liftist sisehoovi sissepääsuni on kaldtee pikkusega 170 m ja kalle 8%.

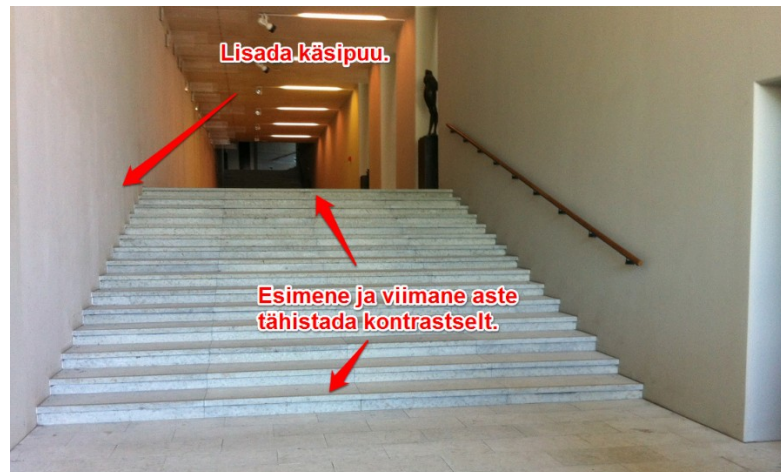
- 4.6.** Valge tn lifti koridoris peab teisel seinal olema samuti **käsipuu** ning esimene ja viimane aste peaks olema tähistatud **kontrastvärviribaga**.

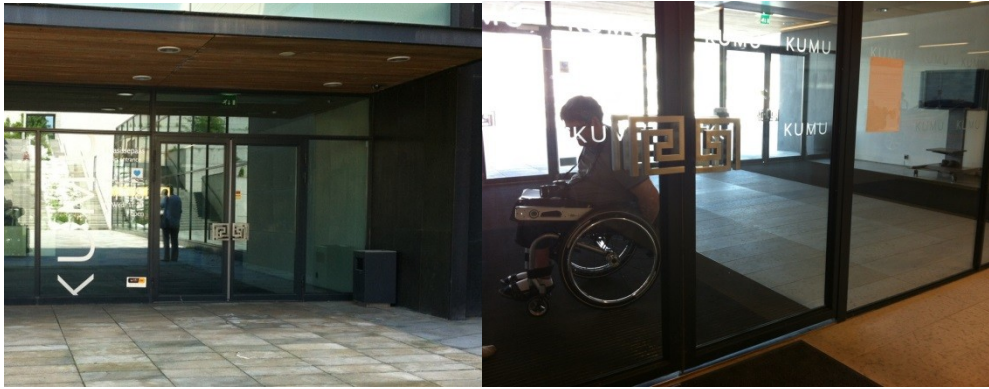
- 4.7.** Hoovisisespääsul on kasutusel 2-e poolega tavauks, mille ühe poole laius on normikohane 900 mm. Ukse avamine on **väga raske** (tõmbejõud 7 kg). Ehitusnormi järgi peab uks avanema kergelt, Soome vastav norm on 2 kg. Ukse käik **tuleb reguleerida 2-3 kg tõmbejõule**.

- 4.8.** Lävepaku kõrgust 4 cm (norm 0-2,0 cm) saab tasandada **porimati või kaldplekkide** lisamisega.

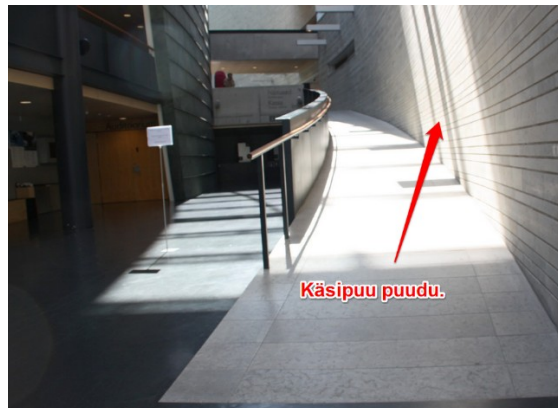
5.1. Kadrioru pargi poolse sissepääsu fuajee kaldtee teisele korrusele on **järsk 13%**, vastavalt ehitusnormidele on maksimaalne lubatud kalle 10%. Elektrilistele ratastoolidele ja skuutritele on see kalle läbitav, kuid tavaratastooliga pääseb ülesse **ainult kõrvalabiga**. Kindlasti peaks teisel seinal olema samuti **käsipuu**.

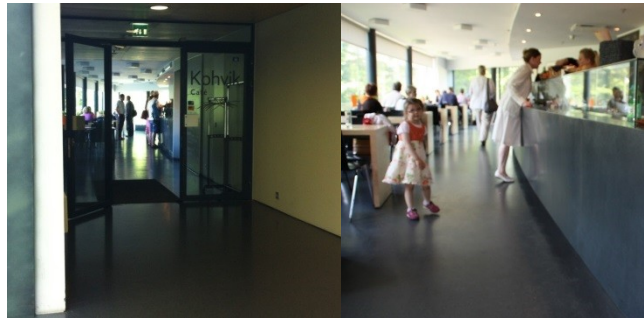
- 5.5.** Kohvikusse on ligipääs väga hea. Söögijagamise teeninduslett on 80cm, kohviku terrassi ukse laius 80cm ja lävi 2-3cm on nõuetekohased.

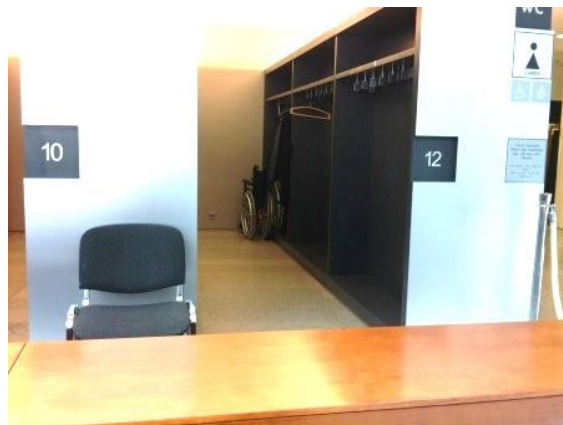
- 6.3.** Garderoobi teeninduslett on 75cm (normikohane). **Laenutuses on 2 ratastooli.** Garderoobi kõrvalt pääsud meeste ja naiste tualettruumidesse. On olemas nii meeste kui ka naiste invatualett, viidad nähtaval.

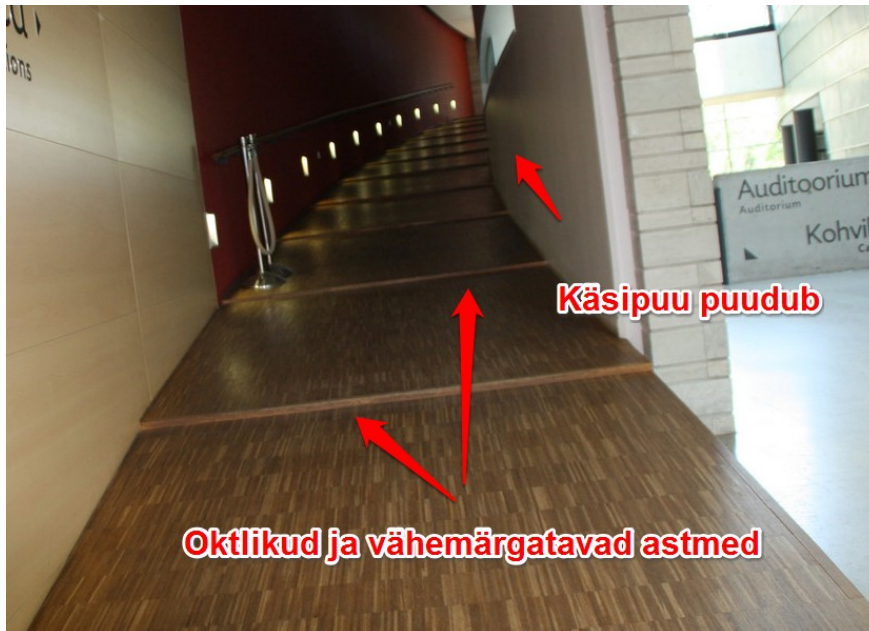
- 6.4.** II-lt korruselt on pääs III-korruse näitustele **puitkattega astmelist kaldpinda** mööda. Järsu kalde ja astmeservade tõttu ei ole see tee liikumisabivahendite kasutatav. Paremalt pool puudub **käsi**puu ning **astmeservad** on tähistamata. Liikumistee on vaatamata vähesele valgustusele **väga hämar** ning vajaks lisavalgustust kuna komistamise oht on väga suur. Vastavad täiendused tuleks kindlasti teha.

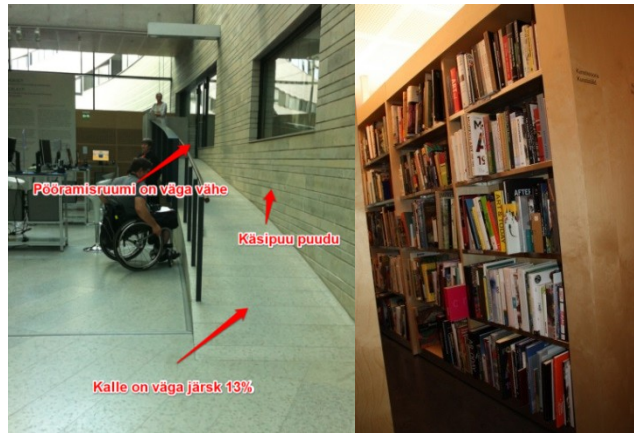
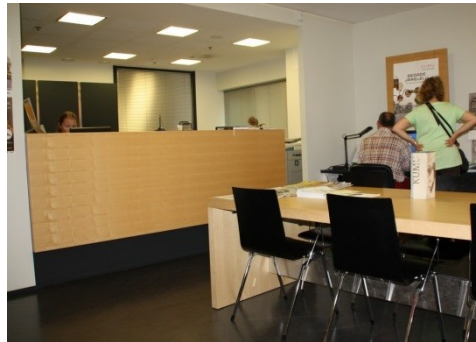
- 6.5.** Raamatukogusse on kaldtee kalle 13%. Ukse ees vaba ruum 130*125cm (norm on 150x150) on alla normi ning elektrilise ratastooliga pääses väga raskelt sisse. Ukseava on 80cm ja avamise **tõmbejõud on 6kg**, see tuleb reguleerida kergemaks 2-3 kg-le. Alternatiivse pääsuna on võimalik minna raamatukokku ka liftiga (spetsiaallift).
- 6.6.** Siseuks raamatukogusse on 2 x 70 cm ning laiema liikumisabivahendiga sissepääsemiseks on vaja avada mõlemad uksepooled. Riiulite vahekaikude laiused on 80cm. **Teeninduslett** on 120 cm kõrge (vastav norm 75-85 cm), suhtlemine abivahendi kasutajaga on raskendatud. Valgustus on piisav.

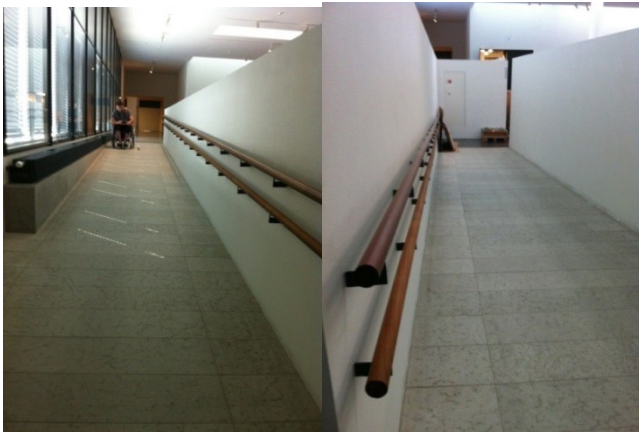
- 6.7.** Suure näitusesaali kaldtee kalle 5% vastab normidele. Käsipuud on ainult ühel pool, võimalusel **lisada puuduolevad käsipuud**.

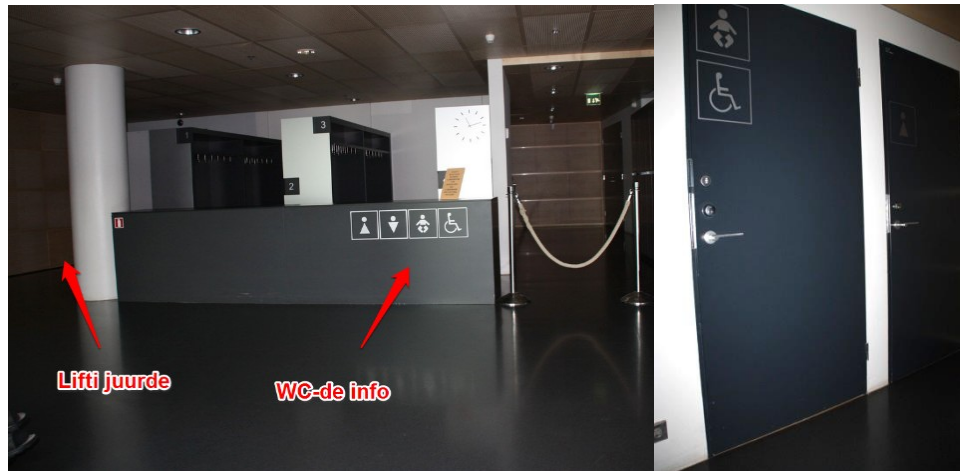
- 7.1.** Invatualett asub auditooriumikorruse riiehoiu kõrval, suhteliselt pimedas sopis. Riiehoiuleti ümbrus on **väga hämar**, kindlasti tuleks sinna **lisada valgust**.
- 7.2.** Riiehoiu leti juures on vastavad tualeti infomärgid, kuid kindlasti tuleks Kadrioru sissepääsuukse juurde lisada täiendav info **lifti ja tualettide asukoha** kohta.

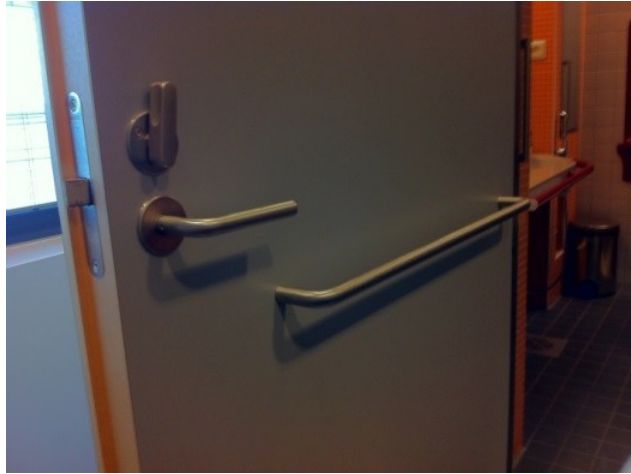
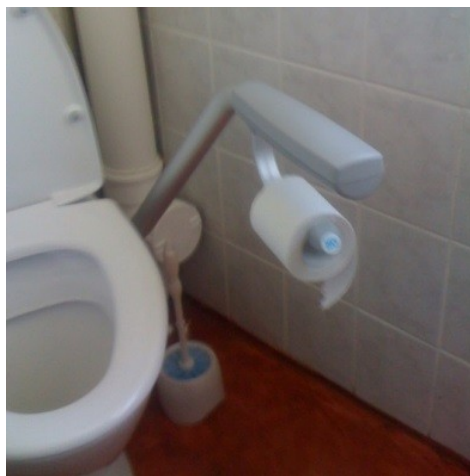
Näide käepidemest ning paberirulli hoidjast käetoel küljes (Ifö).

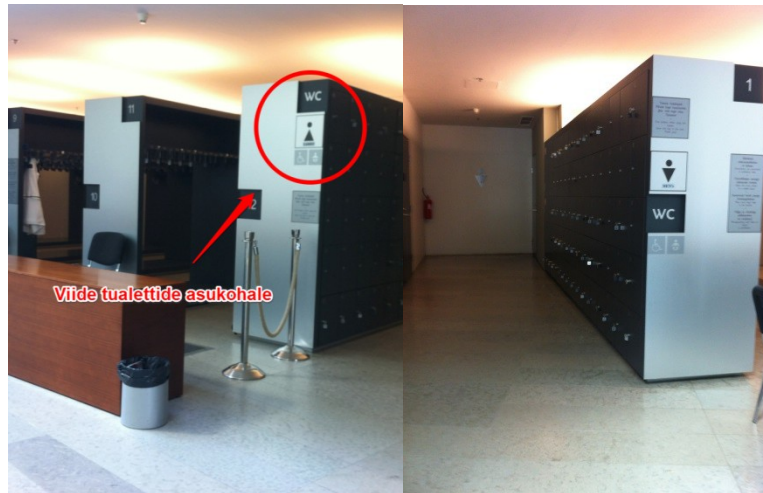
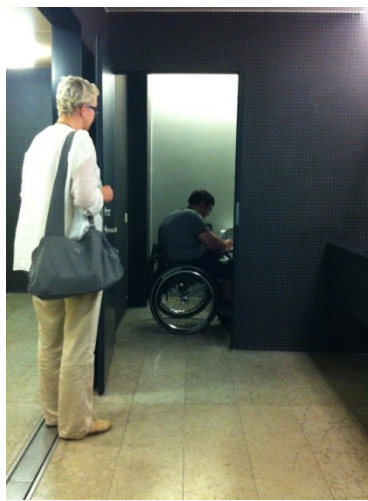
- 8.1.** II-l korrusel on kaks invatualetti, nii meestele kui ka naistele, eraldi tualetiplokkides. Vastavad viitmärgid on riiehoiu kõrval nähtaval.

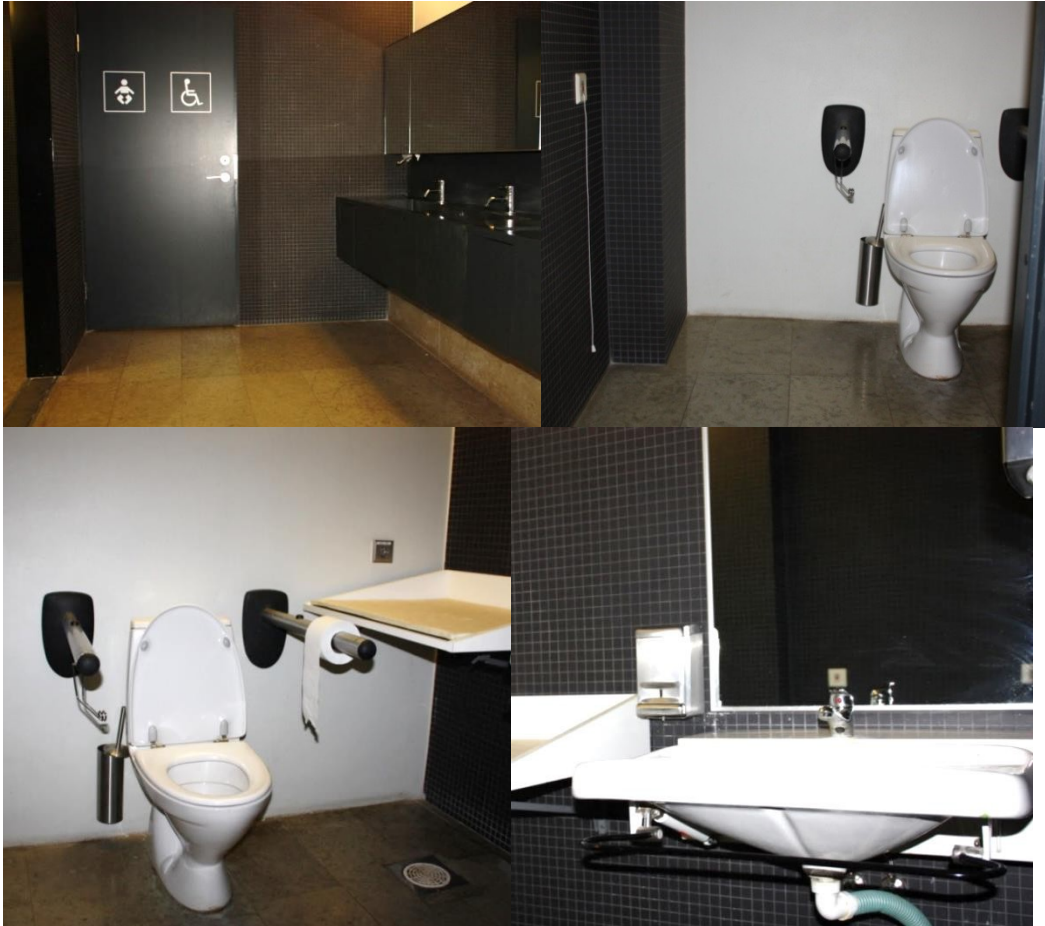
- 8.2.** WC-uksel puudub lisakäepide (ehitusnõue). Lisada uksele sissepoole **lisakäepide** (~40-60cm pikk, kõrgus maapinnast 70-80cm) ukse hingedepoolsesse serva, vt näidis pilte.
- 8.3.** Klosetipoti kõrgus prill-lauani on 43 cm. Ehitusnormi järgi peab kõrgus prill-lauani olema 50-52 cm. Soovituslik vahemik oleks 47-50 cm. Antud juhul on 43 cm kõrgus liiga madal ning tuleks kasutada **spetsiaalset potikõrgendust**. Samuti puudub poti juures **käsidušš**.
- 8.4.** Ruumis on nagi 1400 mm kõrgusel. Paigutada tualetti täiendavalt **2 nagi** ~1200mm kõrgusele.
- 8.5.** Vaatamata ehitusnormist väiksematele mõõtudele on siseolud kõikidest invatualettidest kõige paremad, kuigi elektrilise ratastooli pööramine on veidi raskendatud.

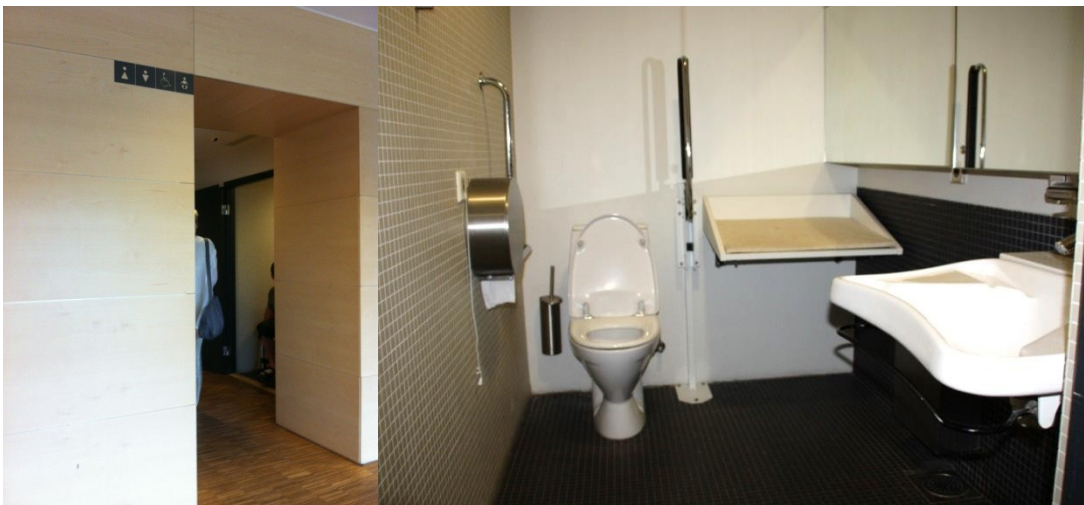
- 9.1.** Kolmas invatualett asub V-I korrusel. Vastavad viitmärgid (väikesed) on sissepääsu ees seinal. Tegemist on **kõige väiksema invatualetiga** muuseumis, kuhu vaevu tavaratastooliga ringi pöörama mahub. **Elektriratastooliga** on praktiliselt võimatu WC-d kasutada, sisenemist takistab ka üle ukseava ulatuv kraanikauss.

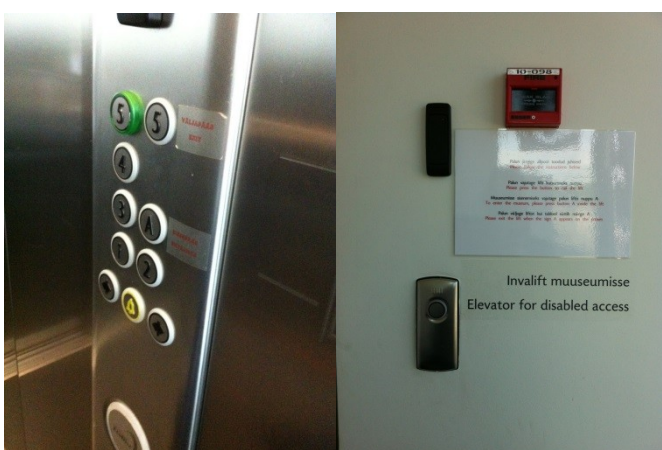
11.4. Valge tn lifti juures on abiinfo lifti kasutamiseks, see võiks olla dubleeritud pimekirjaga. Pimekirja tekstid peaks olema ka korruste nuppude juures, kuigi lift sõidab ainult kahe korruse vahel, võib suur nuppude hulk ning sellest õige nupu valimine nägemispuudega inimestele raskusi tekitada.
